Läckage i plattpaketet

Följderna av dålig reparation av delar som inte är Alfa Laval-original

Fallstudie

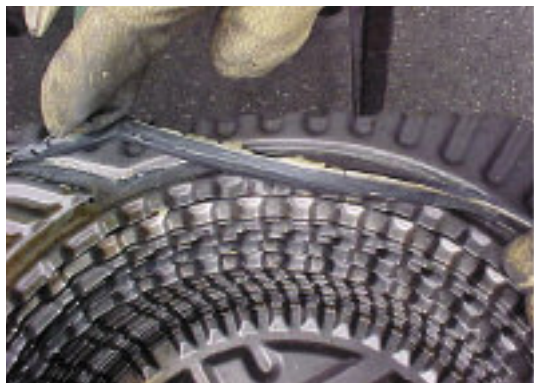
Lim har förskjutits till ena kanten av packningen under härdningen, vilket gjort att packningen sitter löst utan vidhäftning till packningsspåret. Packningen kunde lyftas upp med ett finger. På detta ställe saknas tätning.

Fel: Packningen sitter inte fast i spåret; en tredjedel av alla diagonala packningar kunde lyftas upp för hand. För stor mängd av icke-Alfa Laval lim har applicerats. Limrester finns i spåret.

Risker: Stor risk för läckage. Ingen vidhäftning, vilket kan resultera i att packningen exploderar.

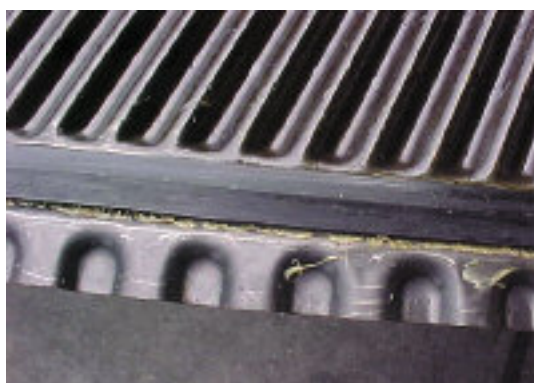
Gammalt lim har inte avlägsnats från packningsspårerna före byte av packningar.

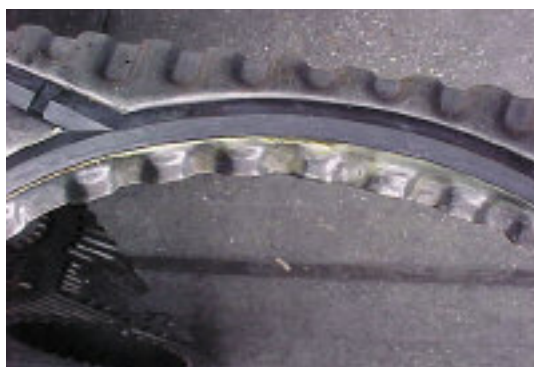
Denna platta där packningen bytts ut har fått mekaniska skador på den inre räfflingen på grund av att icke-Alfa Laval packningar använts. Plattpaketet kommer därför inte att täta korrekt.

Fel: Felaktig montering av dåligt dimensionerade packningar i packningsspåret. Felaktig inriktning av packningen vilket orsakar mekaniska skador på den inre räfflingen och på andra ställen på plattan.

Risker: Stor risk för läckage. Deformerade spår kan medföra att plattorna skevar vilket resulterar i mekaniska fel och otillräcklig kompression av packningen.

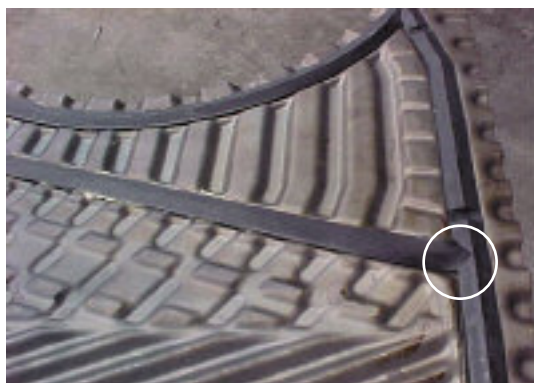
Den diagonala packningen har förskjutits ur sitt spår där det möter sidpackningens spår (här markerat med en ring).

Den diagonala packningen har förskjutits ur sitt spår där det möter sidpackningens spår (här markerat med en ring).

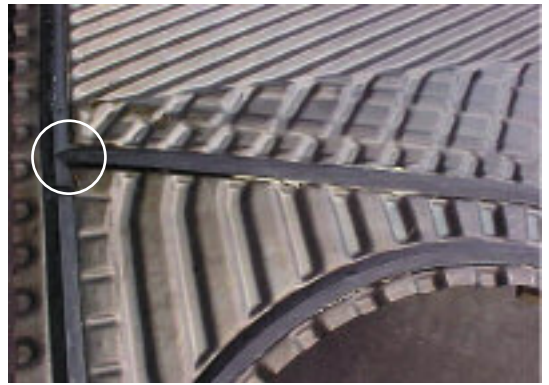
För mycket lim har applicerats, vilket bidragit till att packningen förskjutits diagonalt (syns här i ringen).

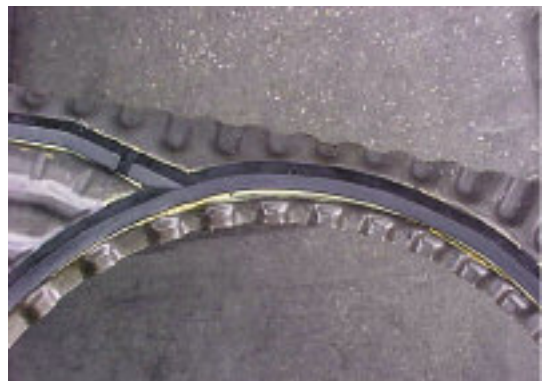
Packningen vid en öppning har limmats snett i spåret.

Fel: Packningarna för in- och utloppshålen har limmats förskjutna i förhållande till packningsspåret.

Risker: Läckage, omfattande deformation av packningsspåret samt mekaniska fel.

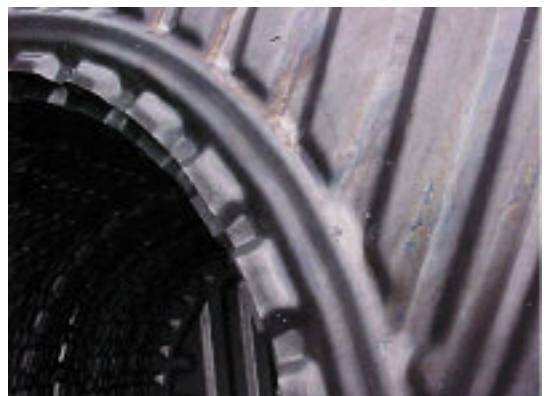
Omfattande deformation av packningsspåret vid en öppning.

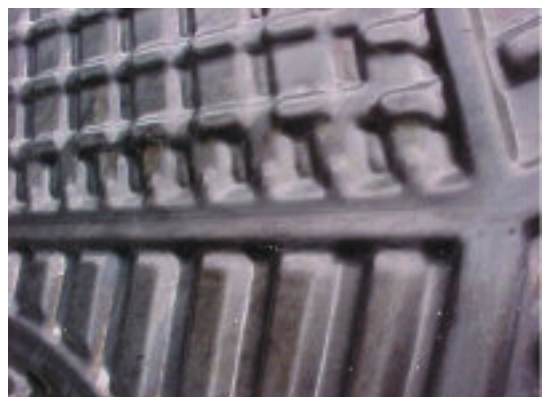
Deformation av det diagonala packningsspåret.

Påtaglig och omfattande deformation av de diagonala, inre och sidopackningsspåren.
